自贡市东北部新城足球训练中心地块（H2-06 地块）

土壤污染状况初步调查报告

编制单位：四川瑞兴环保检测有限公司

二〇二二年五月

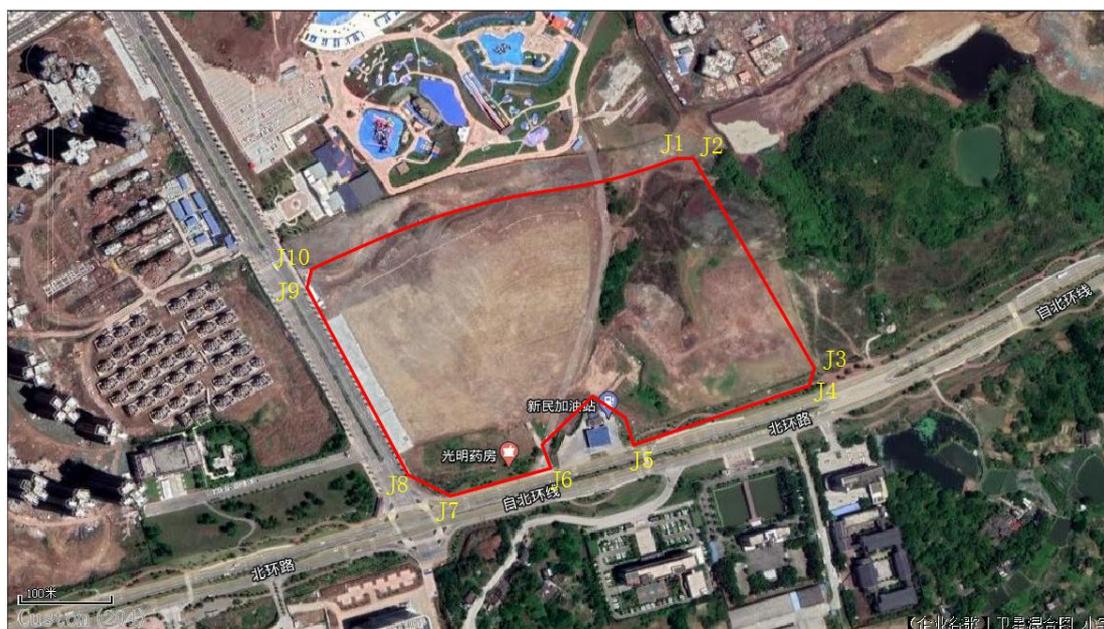
图 2-1 地块调查范围图

本次调查范围为自贡市东北部新城足球训练中心地块（H2-06 地块），位于北环路与燎北路交叉口东北侧，总占地面积为 125793.21m²（包括配建防护绿地 24697.85m²），地块拐点坐标见下图，地块拐点坐标见下表。

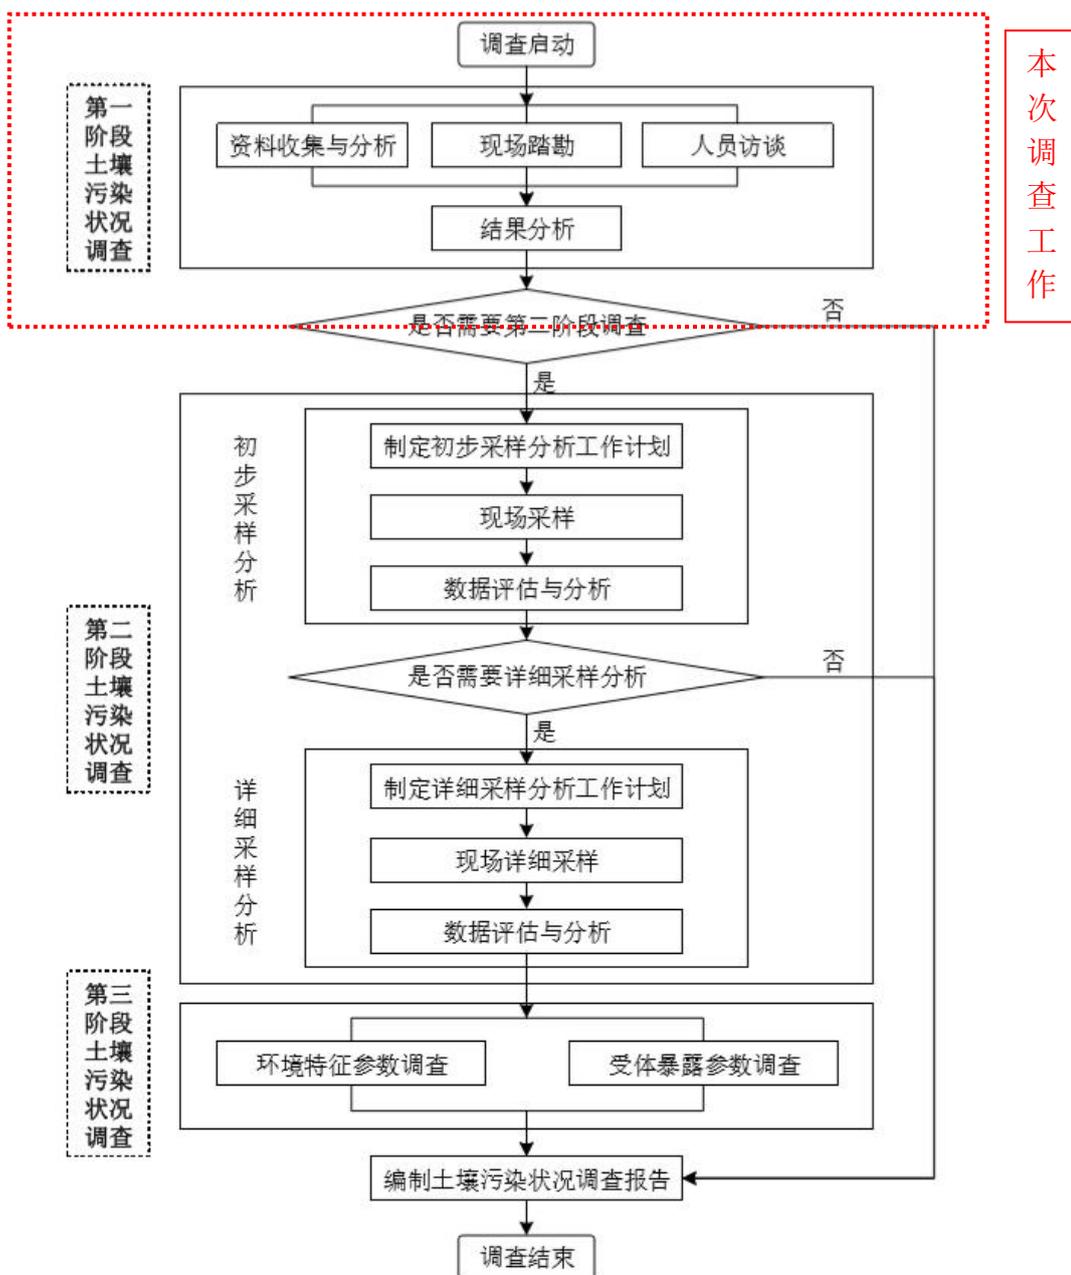
图 2-2 土壤污染状况调查的工作内容与程序

根据《建设用地土壤污染状况调查技术导则》（HJ 25.1-2019），本次环境调查主要包括两个逐级深入的阶段，是否需要进入下一个阶段的工作，主要取决于地块的污染状况。地块环境调查的两个阶段依次为：

第一阶段——资料收集与分析、人员访谈与现场踏勘；

第二阶段——制定初步采样分析工作计划、现场采样、数据评估与分析；

第一阶段地块环境调查是以资料收集、现场踏勘和人员访谈为主的污染识别阶段，原则上不进行现场采样分析。若第一阶段调查确认地块内及周围区域当前和历史上均无可能的污染源，则认为地块的环境状况可以接受，调查活动可以结束。

第二阶段地块环境是否污染确认阶段是以采样分析为主的污染证实阶段，确定污染物种类、污染程度和空间分布。本阶段通常为初步采样分析，包括制定工作计划、现场采样、数据评估和结果分析等步骤。

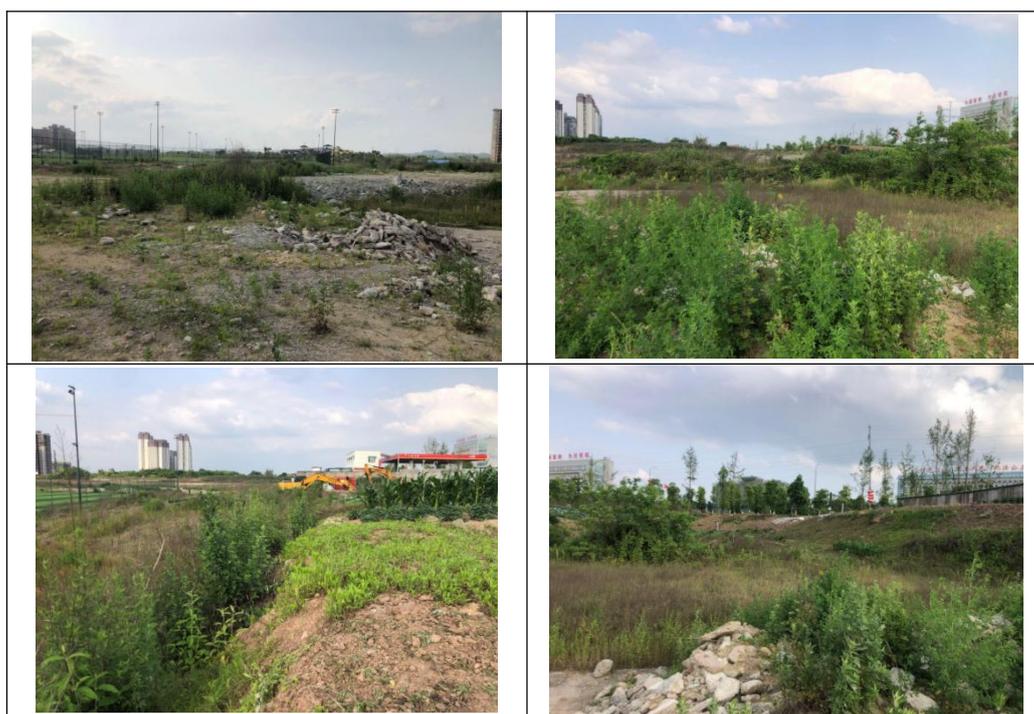
图 3-4 地块现状照片

调查组于 2022 年 4 月在地块现场踏勘时发现，目前 H2-06 地块内为荒地，目前进行了平整，经调查，项目土石方为地块内平衡，无外来填土。现场踏勘期间未发现其他污染物泄露痕迹。地块现状照片见下图。

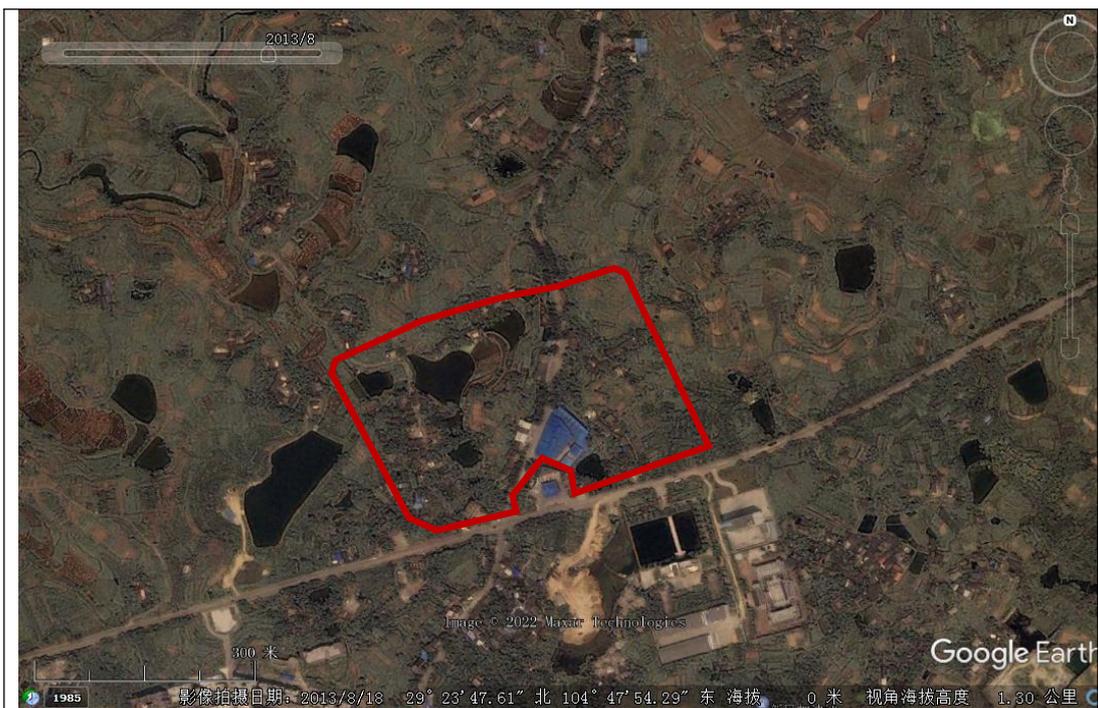
2013 年地块卫星影像图

根据人员访谈结果，项目地块内一直为山地、荒地、少量居民住宅，2016 年开始拆迁，2018 年地块内建筑物全部拆除完，目前地块为待开发状态，无工业企业。根据大安区新民镇人民政府出具的《关于新民镇董家村六组 H2-06 地块建筑物属性的情况说明》，明确项目地块 2013 年至 2016 年期间均为居民住宅，2019 年后拆除，无任何工业企业存在。

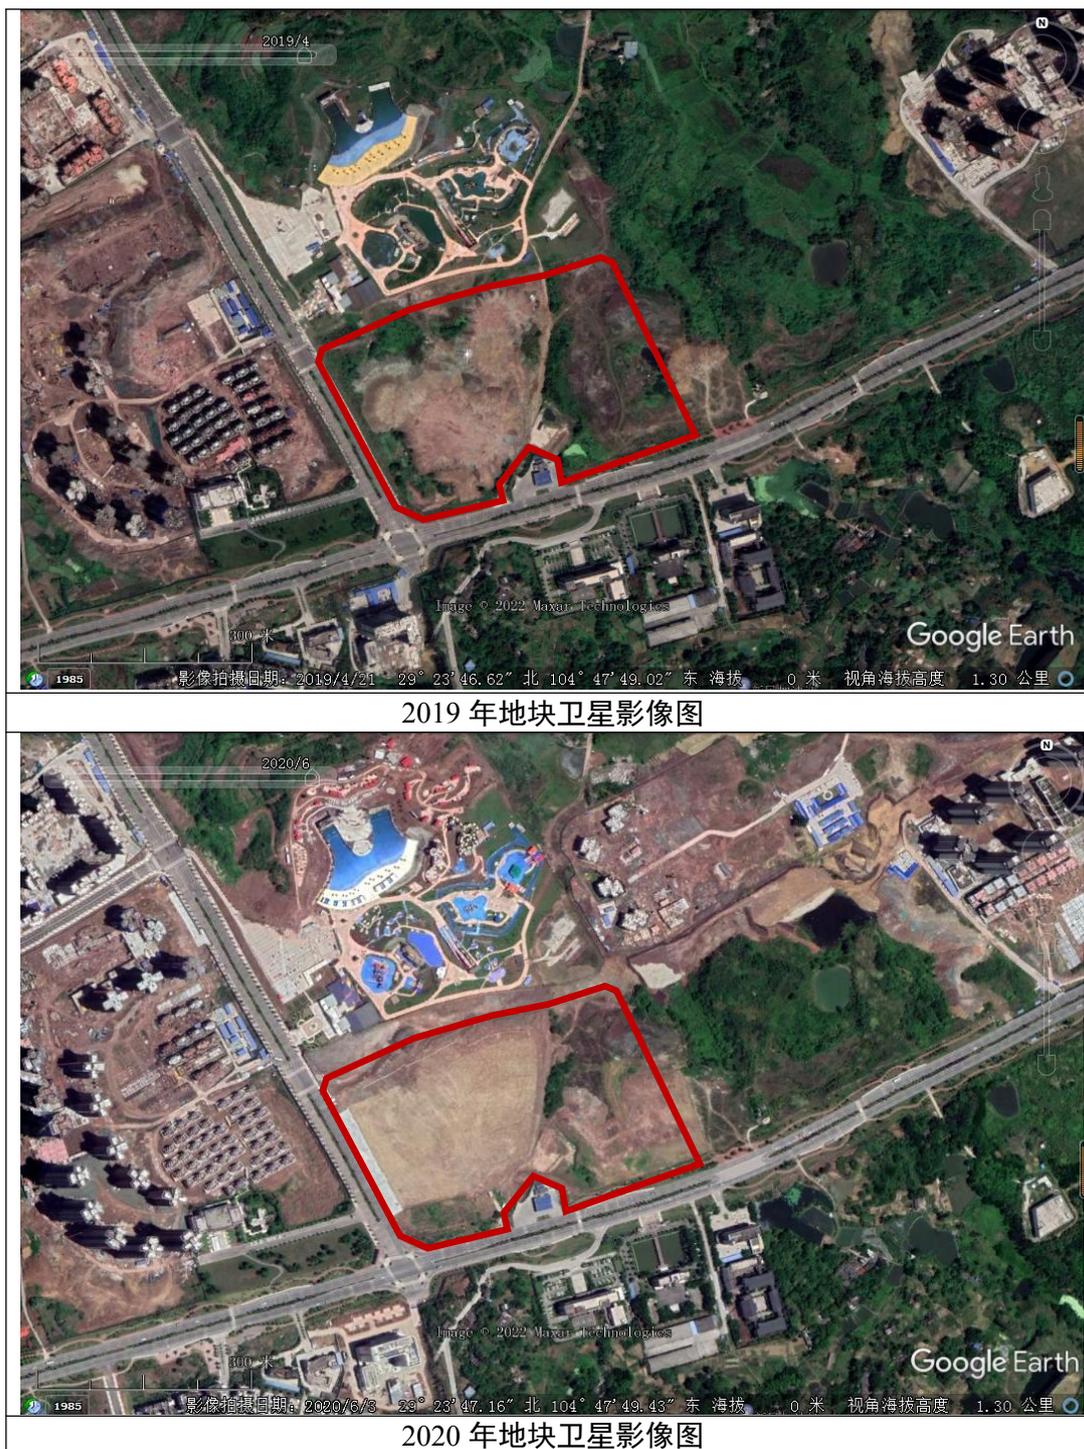
图 3-6 地块历史卫星图

根据 Google Earth 历史影像，在历史时期调查地块功能区未发生较大变化，具体地块历史变迁情况见下表。

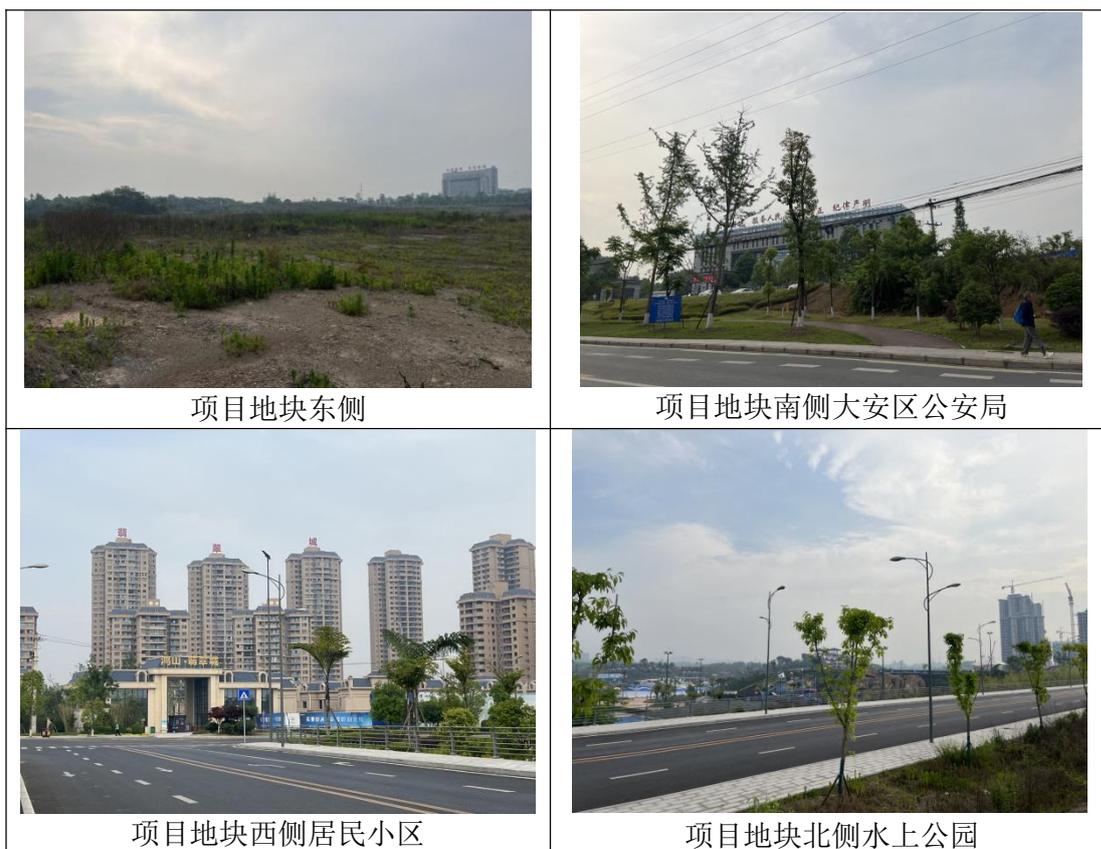
调查地块位于大安区北环路与燎北路交叉口东北侧，占地面积为 125793.21 m²（包括配建防护绿地 24697.85 m²）。根据现场踏勘和遥感卫星影像图可知，地块东侧从荒地变成了居民小区，南侧从荒地变

成了政府单位，居民小区；东侧从荒地变成了居民小区，北侧从荒地变成了水上公园。项目周边无工业企业。

项目地块东侧

项目地块南侧大安区公安局

项目地块西侧居民小区

项目地块北侧水上公园

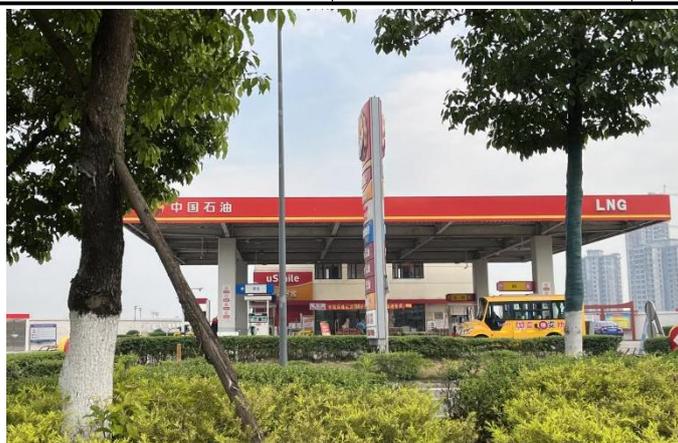
项目地块南侧加油站

地块 500 m 范围的内潜在污染源主要为南侧的加油站，目前为正常经营状态，主要从事加油、加气服务。主要可能存在的潜在污染源为石油烃类、挥发性有机物等。根据调查了解，该加油站于 2002 年建成，运营至今未发生过任何环境风险事故，未收到环保投诉。因此，该加油站对项目地块造成污染的可能性较小。

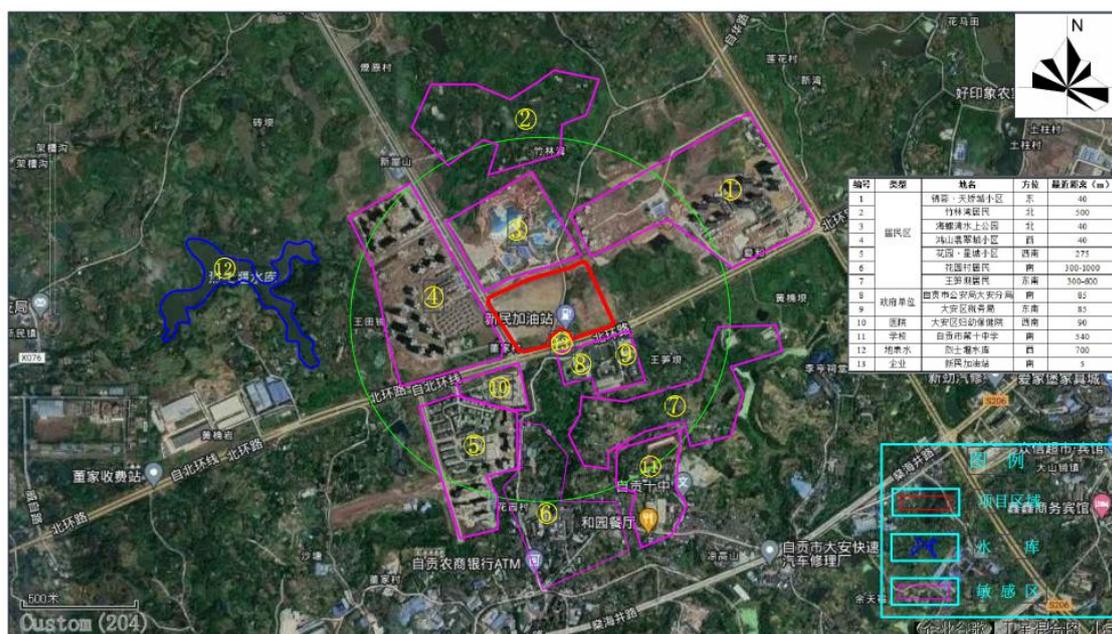
图 3-3 地块 500 m 范围内敏感目标和潜在污染源分布图

地块 500 m 范围内敏感目标和潜在污染源分布图见下图：
